تصحيح الفرض الأول

حل التمرين الأول:

حل التمرين الثاني: (10 نقاط)

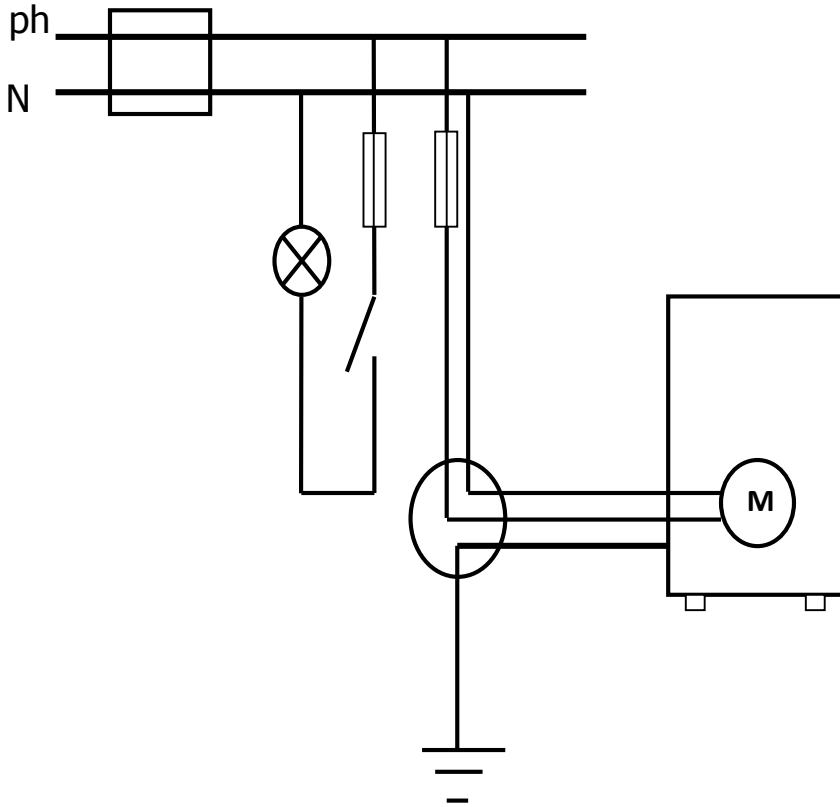
إعادة رسم المخطط بعد تصحيح الأخطاء الواردة فيه

- 5ن {
- القاطعة موصلة مع سلك الحيادي في دارة المصباح يجب توصيلها مع سلك الطور
 - قيمة منصهرة المصباح غير مناسبة يجب أن لا تتعدى قيمة شدة التيار المار بها $1A$
 - سلك الطور يلامس الهيكل المعدني للثلاجة
 - منصهرة الثلاجة غير مناسبة يجب أن تكون أكبر من القيمة المسجلة
 - عدم وجود مأخذ أرضي بالمأخذ المغذي للثلاجة

إعادة رسم المخطط بعد تصحيح الأخطاء الواردة فيه (أقلب الورقة).....3ن
