متوسطة: صياد علي انسيغة\_ خنشلة

المستوى: السنة الرابعة متوسط

تصحيح فرض الثلاثي الثاني في مادة العلوم الفيزيائية والتكنولوجيا

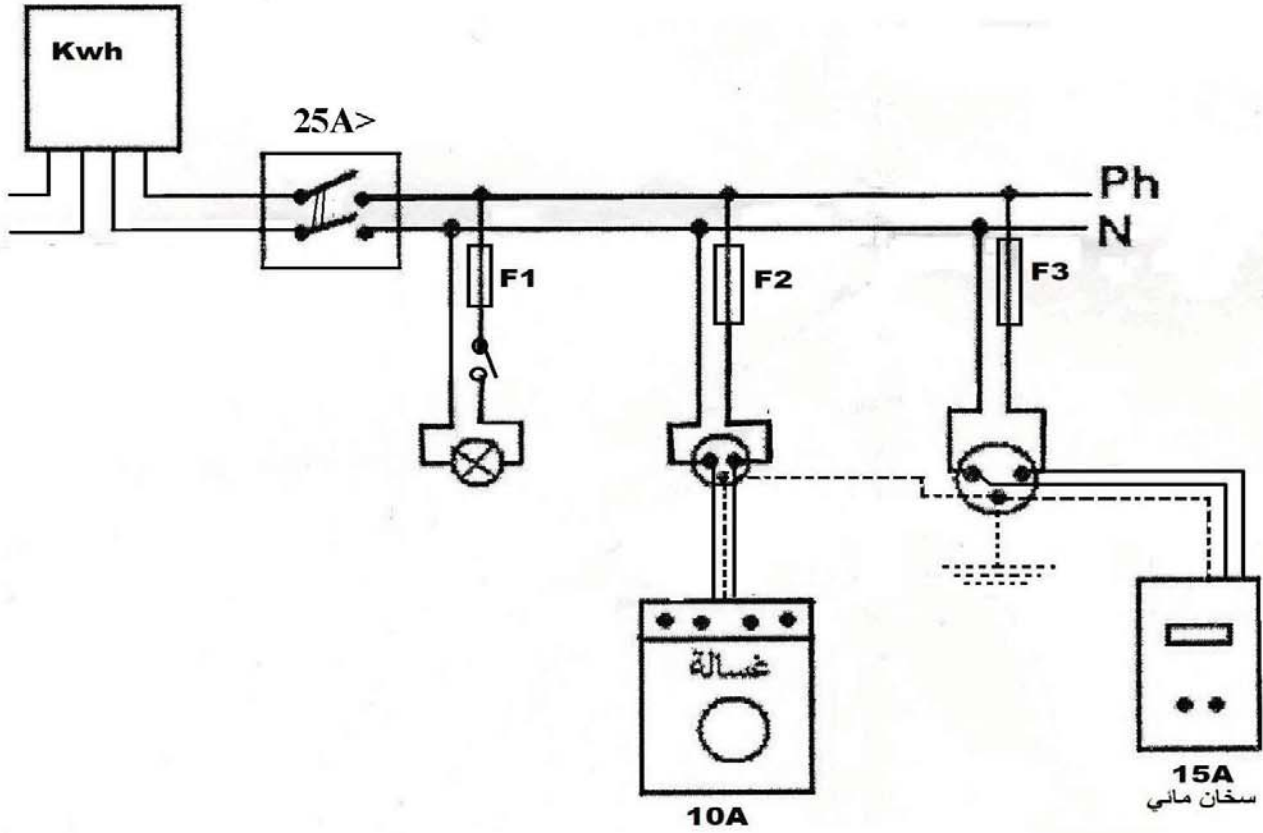
3- المخطط مع التصويبات المناسبة : 3

✓ 1 خلو مخطط الدارة من وجود مصاهر الحماية .

✓ 1 أحد المأخذ غير مؤرض ( لا يحتوي على سلك ارضي ) .

✓ 1 القاطعة موصلة بالسلك الحيادي .

• الأخطار الناجمة عن قواعد الأمن التي لم تحترم في المخطط :

- 1 ✓ عدم وجود المصاهر قد يؤدي إلى إتلاف الشبكة أو الأجهزة الموجودة فيها في حالة ارتفاع مفاجئ لشدة التيار والذي كثيرا ما يحدث .
- 1 ✓ عدم وجود السلك الأرضي لأحد المآخذ يعني أن الجهاز الموصل به قد يُعَرِّض الشخص المستعمل إلى خطر الصدمة الكهربائية التي قد تنجم من تلامس سلك الطور لهيكل الجهاز .
- 1 ✓ توصيل القاطعة بالسلك الحيادي ولو كانت مفتوحة لا تحمي الشخص من خطر الصعقة الكهربائية إذا ما حاول معالجة مشكل ما في المصباح المتصل معها .
